S-GROUP Solutions

Bakgrund

- Röttslam Trelleborgs avloppsreningsverk
- Höga kadmiumhalter
- Massbalans – ca 90 % av Cd i inkommande vatten hamnar i slammet
- Identifiera/åtgärda källor

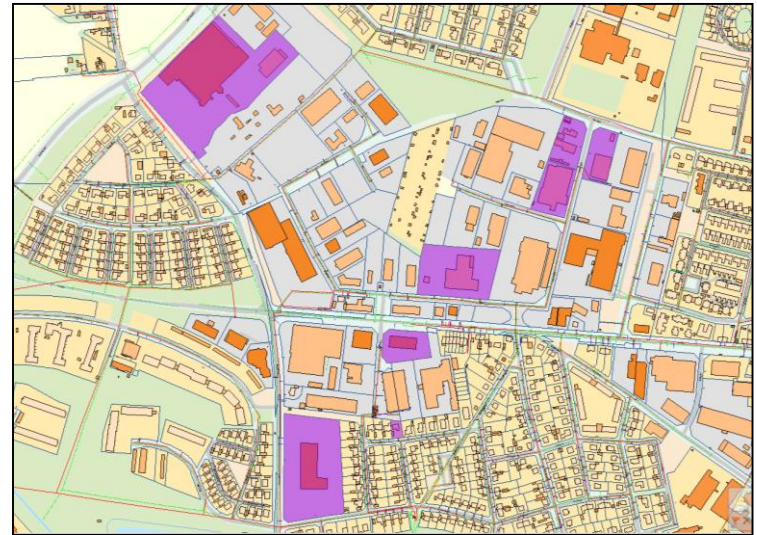
Inventering av verksamheter i Trelleborg

- Lista från Miljöförvaltningen över verksamheter med fastighetsbeteckningar
- Prioritera de som bedöms mest intressanta
- Lägg in fastigheterna i GEOSECMA

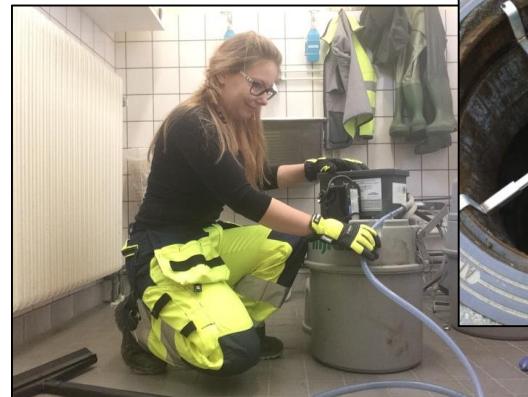
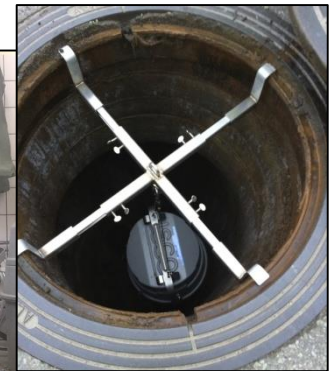
Provtagning

- Dygnsprover
- Portabel provtagare – Isco GLS
- Hängs ner i nedstigningsbrunn
- Ett prov var 10:e – 30:e minut under ett dygn
- Prover lämnas till ackrediterat laboratorium
- Sju tungmetaller (Pb, Cd, Cu, Cr, Zn, Ni, Hg)
