Webbaserat verktyg för flödesberäkningar

Greger Lindeberg, GIB

Agne Gunnarsson Trafikverket

Kartdagarna Helsingborg, 2020-04-20

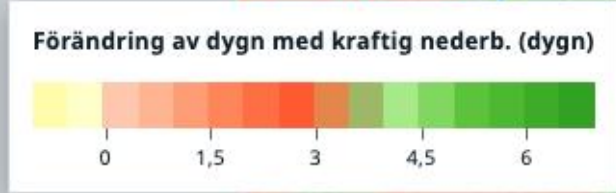
Beräknad förändring av antal dygn med kraftig nederbörd (dygn) för perioden 2071-2100

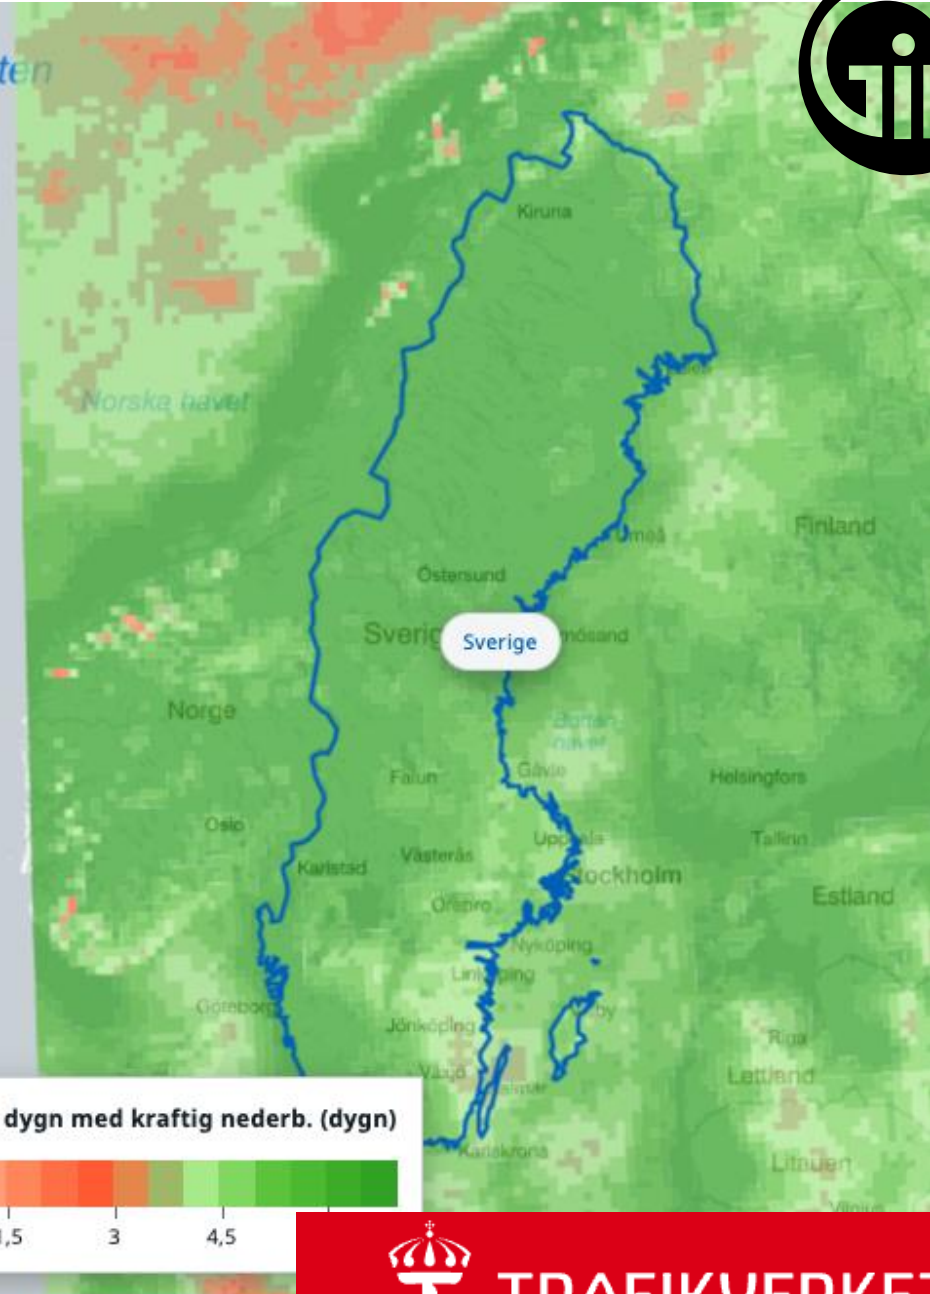
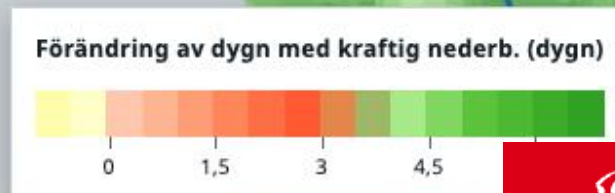
Beräknad förändring av antal dygn med kraftig nederbörd (dygn) för perioden 2071-2100

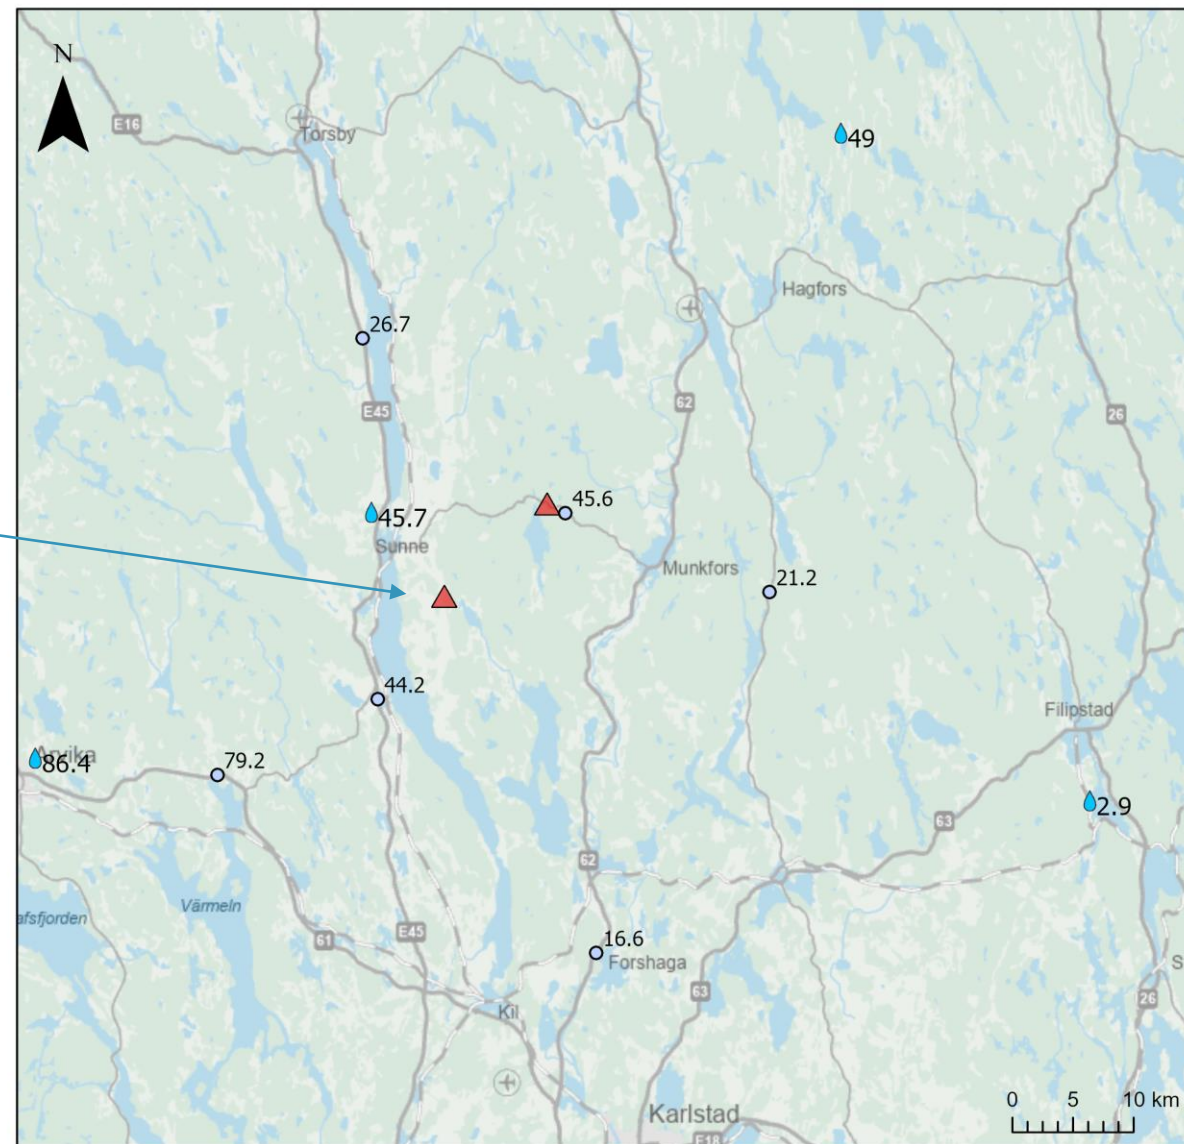
- VWIS-stationer
- SMHI-stationer
- ▲ Händelser 2022-07-22

Inom avrinningsområde 1 går en bäck från myrmarken längst söderut ner mot trumma 13221. Den finns inte utmarkerad i flera baskartor, men syns tydligt i Flödesappen.

Det ligger en tjärn långt upp ovanför avrinningsområde 1 (vid Stormossen) som hade blivit översvämmad. Då hade vattnet valt att gå mot denna bäck istället för mot sjön (Igeltjärnan) som ligger inom ett annat avrinningsområde. I bäcken blev flödet stort vid skyfallet och trumman 13221 var troligtvis underdimensionerad för mängderna. Denna trumma går i normala fall med ca 1/3 vatten.

Det skedde erosion längs med väggkanten där asfalten delvis spolades bort från trumma 13221 till nästa trumma 13220.

Trumma 13220 och de två trummorna längre västerut 13219 och 13218 blev helt igensatta av allt material som drogs med i diket (dessa trummor går normalt tomma). Det var jordmassor, bergkross 090, dräneringsrör osv.

Trumma 13217 står 6 m under väggkant och där stod vatten ända upp på vägen. Också igensättning. Vägen stod översvämmad ända upp mot nästa trumma 13216.

Vägen var nygjord sedan ett år och alla trummor var hela och spolade/rengjorda. Orsaken till händelsen var således det stora flödet.
